Investigação de descarga parcial e análise de falha na rede de distribuição usando câmera acústica NL

1. Introdução

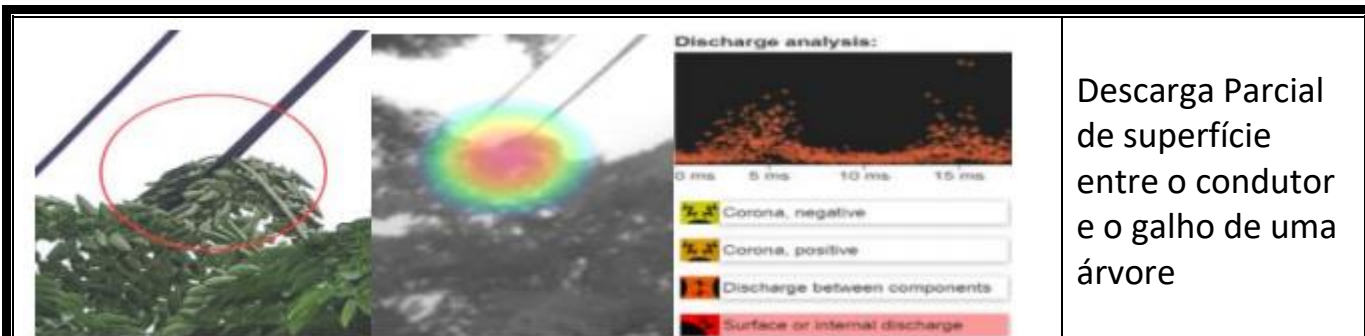
Descarga Parcial de superfície entre o condutor e o galho de uma árvore

Recomendação: Uma descarga superficial foi encontrada com 100% de probabilidade no ponto onde um condutor parcialmente isolado em um alimentador MV foi tocado por um galho de uma árvore causando descarga de alta impedância para o solo. O corte daquele galho de uma árvore foi executado com urgência para resolver este problema.

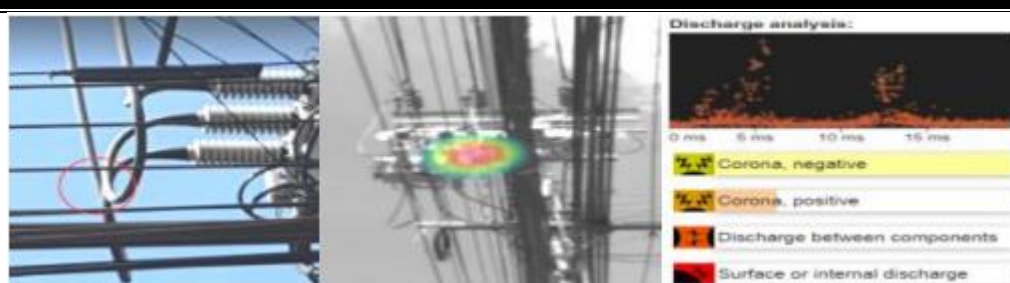
Descarga Corona de baixa intensidade no terminal do religador

Recomendação: Uma descarga corona de baixa intensidade foi encontrada com 100% de probabilidade em um religador em um alimentador MV devido ao contato solto em seu terminal. Uma vez que a intensidade da descarga ainda era baixa, uma manutenção programada planejada para apertar o parafuso e a porca soltos no terminal do religador é recomendada

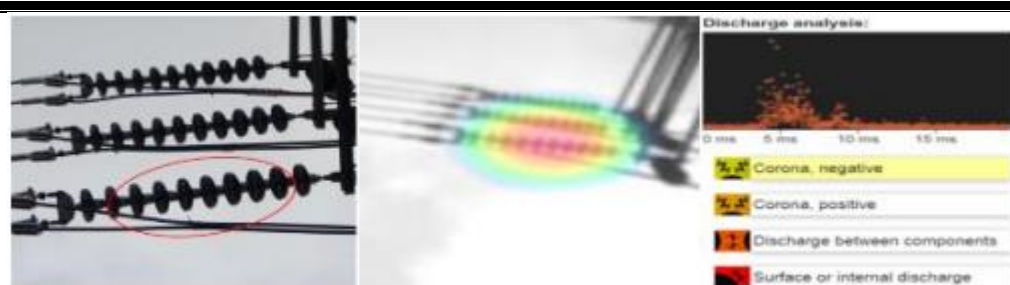
Descarga corona de baixa intensidade na conexão de 115 kV no isolador de suspensão

Recomendação: Uma descarga negativa corona de baixa intensidade foi encontrada com 100% de probabilidade em um isolador de suspensão de 115 kV amarrado em uma subestação devido ao contato frouxo em sua tampa e conexão de pino. Como a intensidade da descarga ainda era baixa, uma manutenção programada planejada para apertar a conexão entre o isolador de suspensão em cada coluna de isolador foi recomendada.

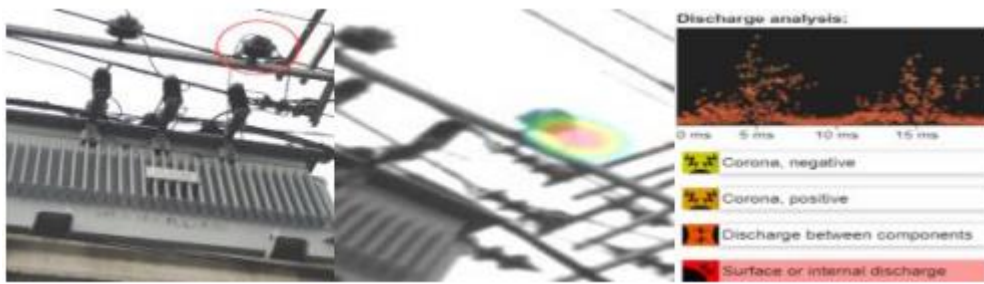
Descarga de superfície no condutor de suporte do isolador do pino para o transformador.

Recomendação: Uma descarga de superfície foi encontrada com 100% de probabilidade em um isolador de pino de sustentação do condutor para terminal de bucha de um transformador de distribuição de 24 kV / 400 V devido à contaminação no superfície do isolador. Uma vez que a descarga superficial foi encontrada com gravidade moderada, a manutenção planejada urgente para limpar a superfície do isolador foi recomendada.

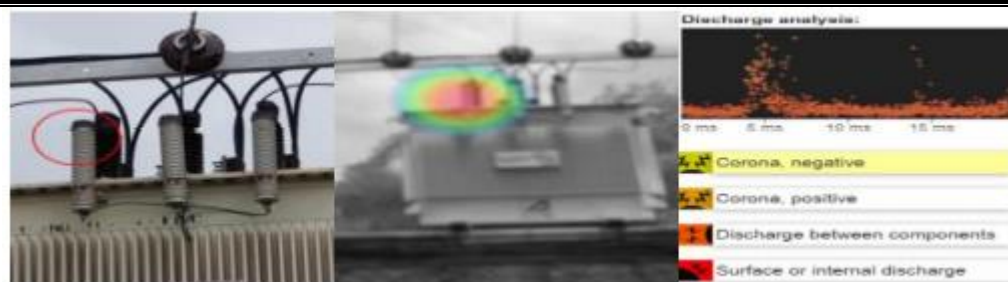
Descarga Corona de baixa intensidade no para-raio de 24 kV

Recomendação: Uma descarga corona negativa de baixa intensidade foi encontrada com 100% de probabilidade em um para-raios de 24 kV protegendo um transformador de 24 kV / 400 V devido ao contato frouxo no terminal do para-raios. Desde o a intensidade da descarga ainda era baixa, uma manutenção programada planejada para apertar o parafuso e a porca soltos no terminal do para-raios foi recomendada.

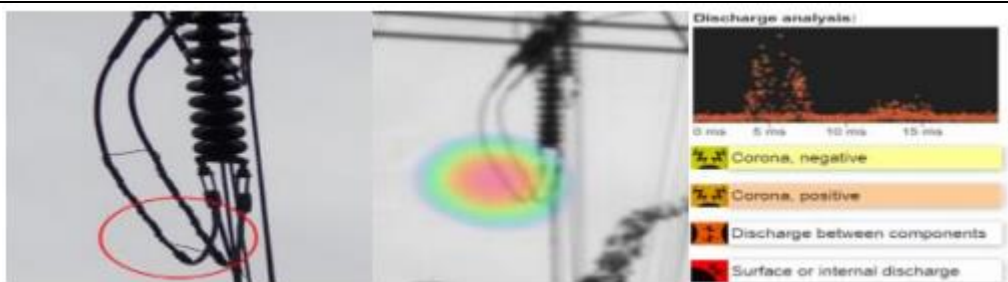
Descarga corona de alta intensidade no condutor de linha aérea de 115 kV

Recomendação: Uma descarga positiva corona de alta intensidade foi encontrada com 100% de probabilidade em hastes de blindagem pré-formadas de um condutor aéreo de 115 kV devido ao contato aberto no grampo. Como a intensidade da descarga estava alta, uma manutenção programada planejada para apertar a braçadeira solta deve ser realizada o mais rapidamente possível.

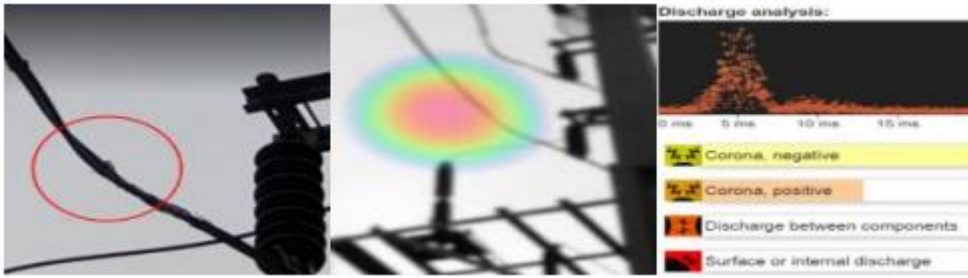
Descarga corona de intensidade moderada em hastes de blindagem pré-armadas de condutor de 115 kV.

Recomendação: Uma descarga corona de alta intensidade como corona positiva foi encontrada com 60% de probabilidade em um condutor pré-formado hastes de armadura de um isolador de linha aérea de 115 kV devido ao contato frouxo na braçadeira. Como a intensidade da descarga foi moderada, uma manutenção programada planejada para apertar a braçadeira solta foi recomendada.

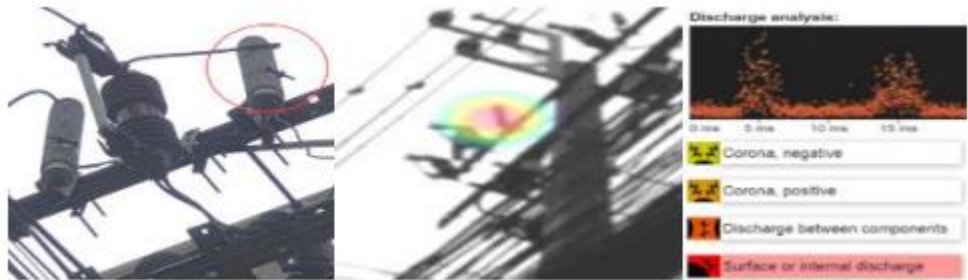
Descarga de superfície no para-raios de 24 kV

Recomendação: Uma descarga de superfície foi encontrada com 100% de probabilidade em um para-raios de 24 kV fechando para o fusível de queda devido à contaminação na superfície do para-raios. Uma vez que a descarga superficial foi encontrada com gravidade moderada, a manutenção planejada urgente para limpar a superfície do para-raios foi recomendada.

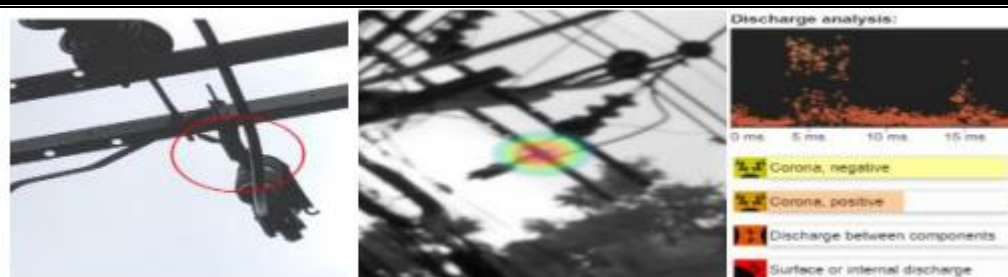
Descarga corona de intensidade moderada na braçadeira de linha de 24 kV

Recomendação: Uma descarga positiva corona de alta intensidade foi encontrada com 60% de probabilidade na braçadeira do condutor de um onduador de 24 kV levando à fusão devido ao contato frouxo na braçadeira. Uma vez que a intensidade da descarga foi moderada, uma manutenção programada planejada para apertar a braçadeira solta foi recomendada.

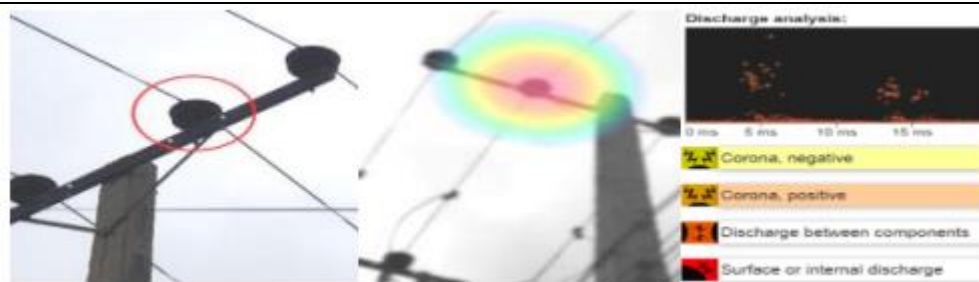
Descarga corona de alta intensidade na braçadeira de linha de 24 kV

Recomendação: Uma descarga corona de alta intensidade como corona positiva foi encontrada com 100% de probabilidade em hastes de blindagem pré-formadas e grampo condutor no topo de um isolador de 24 kV em um alimentador devido ao contato frouxo no grampo. Como a intensidade da descarga foi alta, uma manutenção programada planejada para apertar a braçadeira solta deve ser realizada o mais rápido possível.

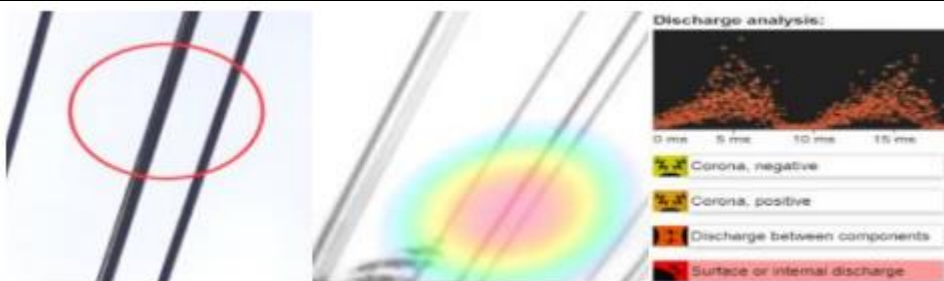
Descarga superficial em condutor parcialmente isolado tocando o fio de tensão.

Recomendação: Uma descarga superficial foi encontrada com 100% de probabilidade em um ponto de um condutor parcialmente isolado devido ao condutor parcialmente isolado tocando o fio de tensão. Uma vez que a descarga superficial foi encontrada com gravidade moderada, a manutenção planejada urgente para limpar a superfície do isolador foi recomendada.

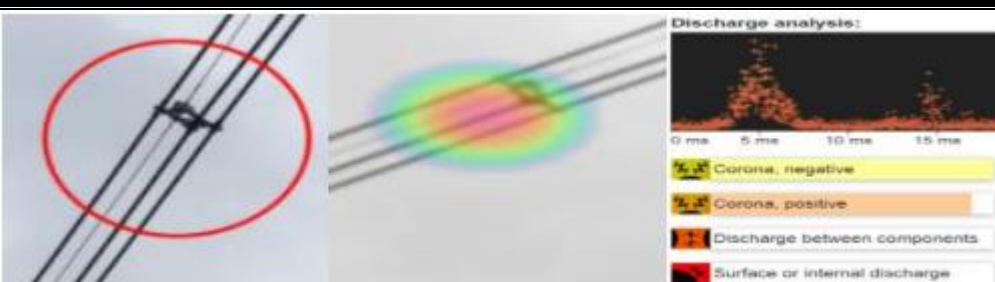
Corona positiva de alta intensidade no espaçador de 24 kV.

Recomendação: Uma descarga positiva corona de alta intensidade foi encontrada com 90% de probabilidade em um espaçador de um alimentador de 24 kV devido ao contato frouxo no terminal do espaçador. Como a intensidade da descarga era alta, uma manutenção programada planejada para apertar o contato solto deve ser realizada o mais rápido possível.
